KELAYAKAN FASILITAS PEJALAN KAKI BERBASIS *TRANSIT-ORIENTED DEVELOPMENT* (TOD) DI KAWASAN SEKITAR GOR NGURAH RAI, DENPASAR

I Made Satyawira Suryabrata

Program Studi Magister Arsitektur, Universitas Udayana, Kota Denpasar

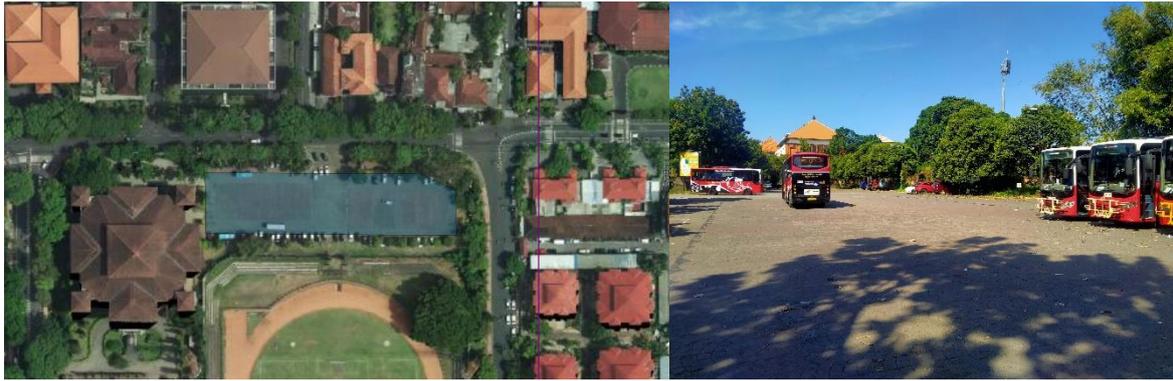
Titik transit bus Trans Metro Dewata berada di Parkir Utara Stadion GOR Ngurah Rai, merupakan titik awal keberangkatan bus Trans Metro Dewata koridor 4B dengan rute GOR Ngurah Rai – *Monkey Forest*, Ubud (PP), dengan memanfaatkan lahan seluas 0,59 Ha. Berada di wilayah administrasi Desa Dangin Puri Kangin, dapat dijangkau melalui Jalan WR Supratman dari sisi utara maupun Jalan Melati dari sisi barat. Parkir Utara GOR Ngurah Rai juga digunakan sebagai sentral parkir kendaraan bagi orang-orang yang beraktivitas di kawasan sekitarnya. Keberadaan bus Trans Metro Dewata yang ada saat ini belum maksimal untuk mendukung penerapan *Transit Oriented Development*, yang diakibatkan oleh beberapa faktor yaitu pengguna bus yang belum cukup banyak, *time headway* bus yang tidak teratur sehingga menyulitkan pengguna untuk mengatur waktu perjalanan, fasilitas halte yang kurang nyaman bahkan rusak, dan rute bus yang belum mencakup seluruh pusat-pusat pelayanan di aglomerasi Sarbagita. Namun, kawasan di sekitar titik transit GOR Ngurah Rai sudah memperlihatkan ciri TOD dengan penggunaan lahan campuran, yaitu tersedianya kawasan perkantoran, perdagangan dan jasa, serta ruang-ruang publik yang didukung fasilitas pejalan kaki sebagaimana terlihat dalam **Gambar 1** berikut.

Gambar 1. Titik Transit GOR Ngurah Rai

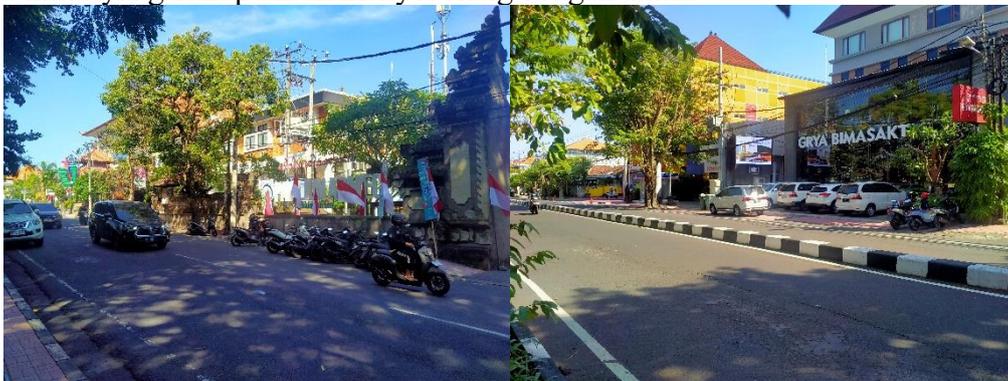
Keamanan dan keselamatan pejalan kaki saat menyeberang jalan merupakan salah satu aspek penting dalam infrastruktur pejalan kaki yang perlu mendapat perhatian serius. Berdasarkan hasil observasi di kawasan TOD sekitar GOR Ngurah Rai, beberapa isu yang ditemukan berkaitan dengan keamanan dan keselamatan pejalan kaki, memerlukan perbaikan signifikan. Penyeberangan jalan yang tersedia umumnya berada dalam jarak 200-300 meter satu sama lain. Namun, sebagian besar dari penyeberangan ini tidak dilengkapi dengan fasilitas penunjang keselamatan seperti zebra *cross* atau lampu penyeberangan seperti terlihat pada **Gambar 2**. Ketika menyeberang, pejalan kaki terpapar langsung dengan arus lalu lintas kendaraan bermotor yang bisa berkecepatan tinggi. Tanpa adanya tanda penyeberangan yang jelas, pengemudi sering kali tidak memberikan prioritas kepada pejalan kaki, sehingga meningkatkan risiko kecelakaan. Pada jam-jam sibuk, kondisi ini menjadi semakin berbahaya karena volume kendaraan yang tinggi dan pengemudi yang kurang waspada. Waktu menunggu untuk menyeberang jalan juga menjadi faktor yang signifikan dalam menentukan keamanan pejalan kaki. Tanpa adanya lampu penyeberangan, pejalan kaki harus menunggu celah dalam arus lalu lintas yang cukup untuk menyeberang dengan aman.

Gambar 2. Fasilitas Penyeberangan Jalan Minim

2. Mengatasi ancaman dari volume kendaraan yang tinggi dengan memasang fasilitas keselamatan penyeberangan jalan yang memadai. Ini termasuk zebra cross, lampu penyeberangan, dan tanda-tanda yang jelas untuk memastikan pejalan kaki dapat menyeberang dengan aman.

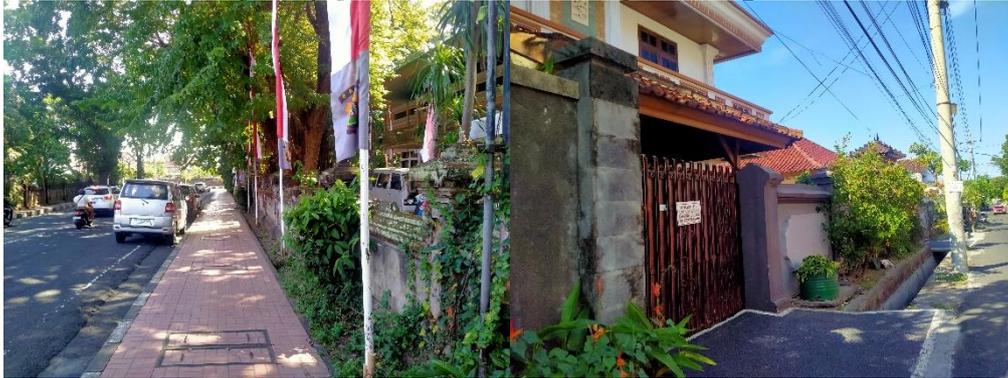
Trotoar di sekitar GOR Ngurah Rai memiliki lebar rata-rata sekitar 1,5 meter, yang seharusnya cukup untuk mendukung mobilitas pejalan kaki. Namun, terdapat sejumlah trotoar yang tergolong sempit, khususnya di sepanjang jalan-jalan kecil dan kawasan perumahan. Beberapa bagian trotoar bahkan memiliki lebar kurang dari 1 meter, yang dapat menghambat mobilitas pejalan kaki terutama saat ada penumpukan orang seperti terlihat pada **Gambar 3**. Lebar trotoar yang sempit ini tidak hanya mengurangi kenyamanan, tetapi juga meningkatkan risiko kecelakaan, terutama saat pejalan kaki harus berbagi ruang dengan pengguna jalan lainnya seperti pengemudi sepeda atau pengemudi motor yang terkadang melintasi trotoar. Permukaan trotoar yang tidak rata, berlubang, atau rusak dapat membahayakan pejalan kaki, terutama bagi mereka yang lanjut usia, anak-anak, atau penyandang disabilitas. Di beberapa titik, ditemukan trotoar dengan permukaan yang tidak rata atau berlubang, yang dapat menyebabkan pejalan

kaki tersandung atau terjatuh. Perbaikan dan pemeliharaan rutin trotoar menjadi sangat penting untuk memastikan bahwa jalur pejalan kaki aman dan nyaman digunakan.

Gambar 3. Ketersediaan Fasilitas Pejalan Kaki Tidak Merata

2. Menambah penyeberangan jalan yang aman dan jelas di area dengan volume pejalan kaki tinggi.
- Strategi WT (*Weaknesses-Threats*)
 1. Mengatasi kelemahan kondisi trotoar yang rusak dan sempit dengan pemeliharaan rutin yang didanai oleh APBD. Trotoar yang rata dan lebar akan mengurangi risiko kecelakaan dan meningkatkan kenyamanan pejalan kaki.

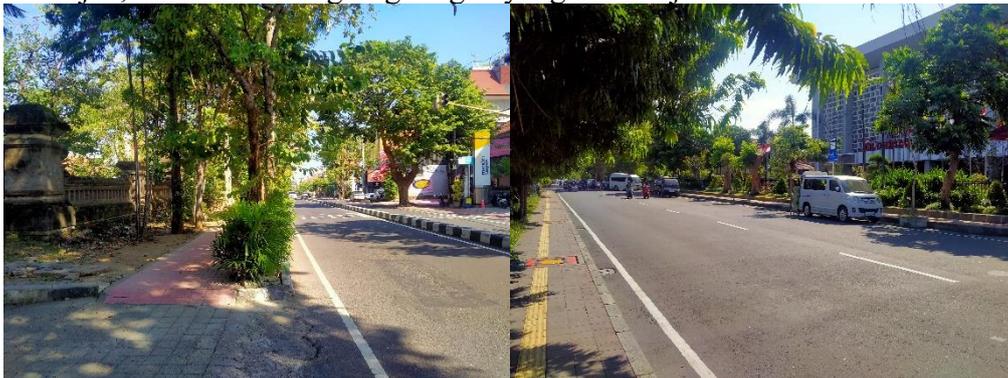
Secara keseluruhan, pencahayaan di sekitar GOR Ngurah Rai tergolong cukup memadai, utamanya di sepanjang jalur utama pada malam hari. Namun, terdapat beberapa titik yang kurang terang, terutama di area yang berada di belakang bangunan atau dekat dengan pohon besar yang menghalangi cahaya, yang dapat mempengaruhi rasa aman pejalan kaki, dan meningkatkan risiko kecelakaan dan kejahatan, terutama saat malam hari. Fasilitas pejalan kaki di sekitar GOR Ngurah Rai belum dilengkapi dengan tempat duduk, salah satunya mungkin disebabkan karena lebar yang kurang memadai. Padahal keberadaan tempat duduk yang nyaman sangat penting bagi pejalan kaki, terutama bagi mereka yang membutuhkan istirahat sejenak seperti lansia, anak-anak, atau individu dengan kebutuhan khusus. Penambahan bangku di titik-titik strategis dengan volume pejalan kaki yang tinggi, serta perawatan rutin untuk memastikan kebersihan dan kelayakan bangku, sangat diperlukan. Di kawasan sekitar GOR Ngurah Rai, keberadaan pepohonan masih kurang merata seperti terlihat pada **Gambar 4**. Beberapa bagian trotoar memiliki pepohonan yang cukup, sementara bagian lain tidak memiliki peneduh sama sekali. Penambahan pepohonan dan struktur peneduh lainnya di sepanjang trotoar sangat diperlukan untuk meningkatkan kenyamanan pejalan kaki saat cuaca panas atau hujan, dan mendukung lingkungan yang lebih hijau dan sehat.

Gambar 4. Fasilitas Pejalan Kaki Dilengkapi Pohon Perindang

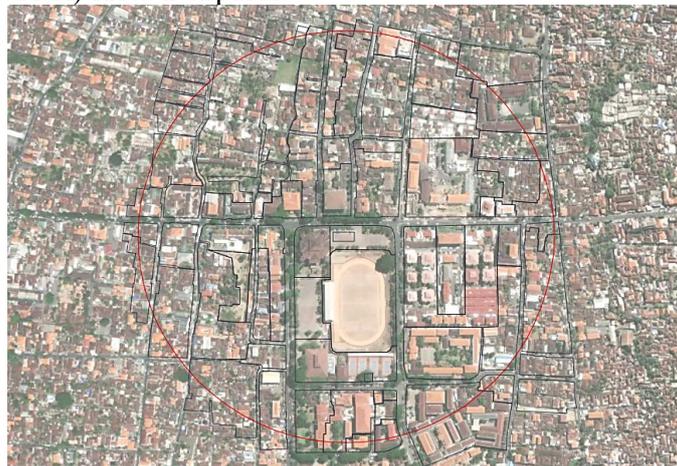
Gambar 5. Radius Kawasan TOD GOR Ngurah Rai
